Das meteorologische Tagebuch des Vollschißes Susanna

► OTTFRIED THÜMMEL

Das meteorologische Tagebuch des Vollschiffes SUSANNA

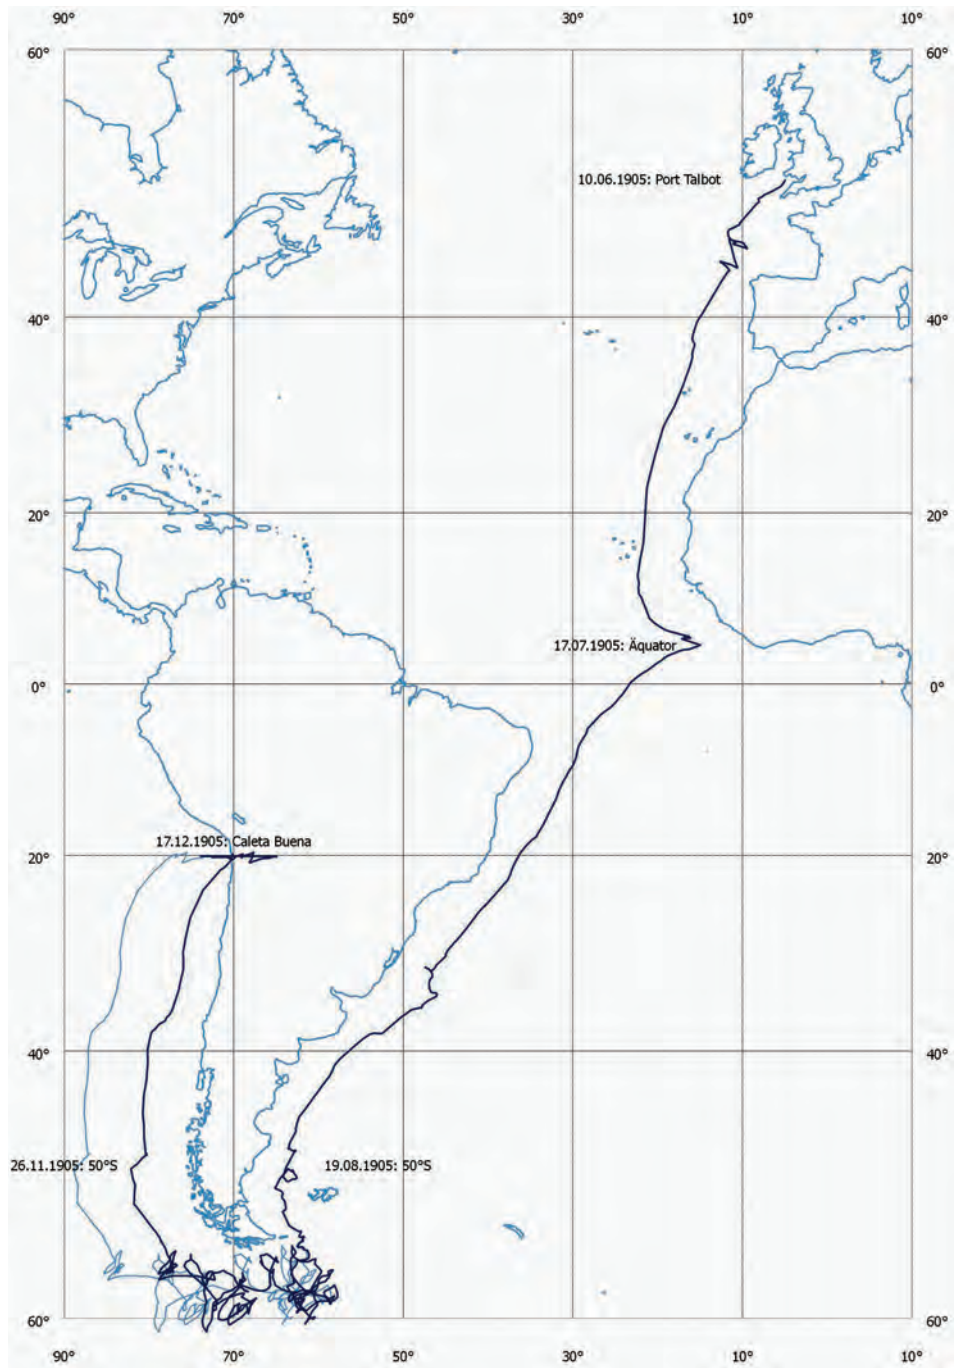
Abb. 8 Der Kurs der SUSANNA von Port Talbot nach Caleta Buena. Der unter Berücksichtigung des Chronometerfehlers rekonstruierte wahre Kurs ist schwach gezeichnet. (Zeichnung: Verf.)
